Fraunhofer Institut
Solare Energiesysteme

Freiburger Performance Check

Abschlussbericht

Ergebnisse aus dem Performance Check

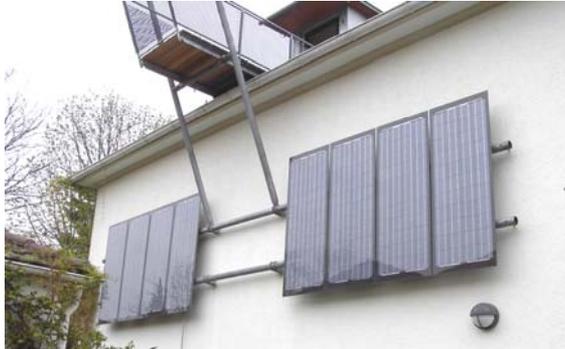
Standort Module und Verschattung

Ertrag deutlich unter
500 kWh/kWp

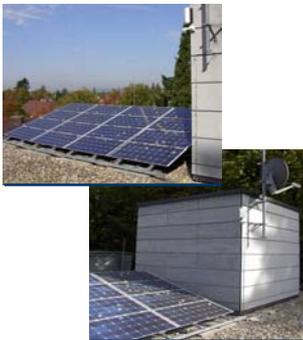
Starke Verschattung ganzjährig

Jahr	Ertrag kWh/kWp	Einstrahlung kWh/m ²	Performance %
2002	633	1196	53
2003	736	1405	52
2004	577	1224	47

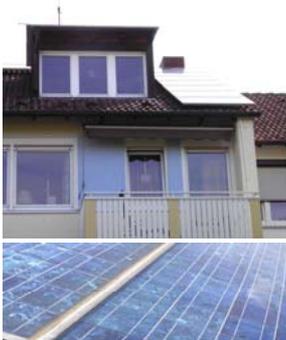
Mehrere Ursachen für Minderertrag

Ertrag 2004 liegt bei **600 kWh/kWp**

Ursachen

- Reihenverschattung der Module Gaube und Dach
- Verschattung Module neben Gaube
- Verschmutzung Module im Randbereich
- Wechselrichter im Heizungskeller und sehr knapp ausgelegt

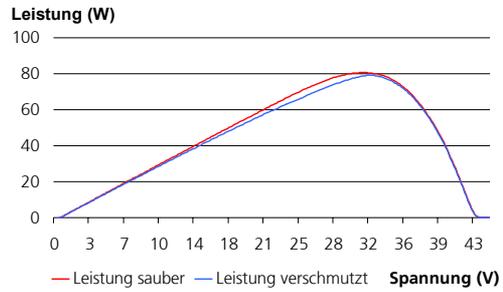
Leistungsminderung durch Verschmutzung

Messung der Kennlinie vor und nach
Modulreinigung

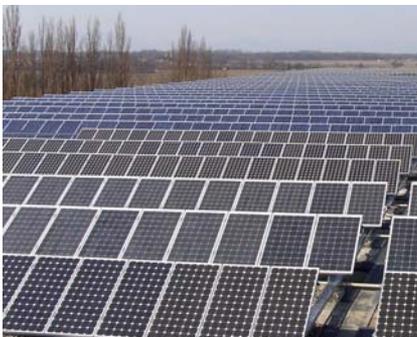
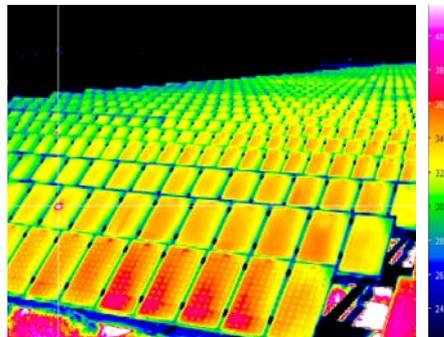
Infrarotaufnahme 500 kWp Dachanlage
